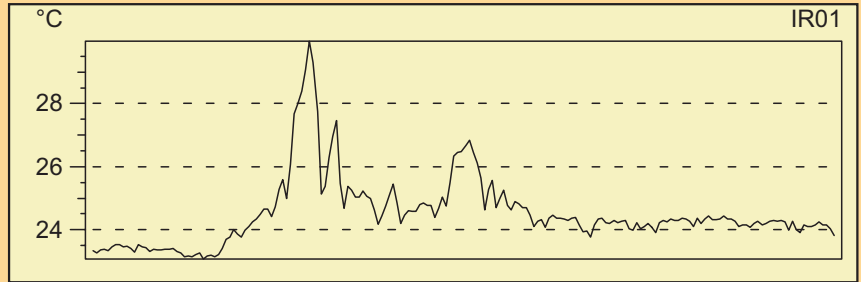
Helyszín "A" épület 0.4kV-os elosztó
Berendezés MDB A 4. mező, felső rész
Hely

Mérés dátuma	2006.08.10.
Mérés időpontja	9:23:02
Operátor	Virágh György
Műszer típusa	FLIR PM675
Műszer gyártási száma	14910062
OMH hitelesítés No.	A 353924/2005
Objektív látószög	24
Hőfelvétel file név	G0810-004.img
Emissziós tényező	0,95
Környezeti hőmérséklet	25,0 C
Relatív páratartalom	0,56
Sp01 jelölt mérési pont	30,0 C
Sp02 jelölt mérési pont	25,0 C
Sp03 jelölt mérési pont	26,9 C
Sp04 jelölt mérési pont	23,4 C
Li01 jelölt vonal maximum	30,0 C
Ar01 jelölt terület maximum	30,0 C
Ar02 jelölt terület maximum	-
Ar03 jelölt terület maximum	-
Sp01- Környezeti hőmérséklet	5,0 C
SP02-Környezeti hőmérséklet	0,1 C
SP01-SP02	4,9 C

Hiba megnevezése:
F2 és F5 jelű fázisok biztosítékai melegebbek

Hiba minősítése: C

Ajánlott javítás:
Terhelés eloszlás vizsgálata
